NOVEMBRE SUR LE CHANTIER

COUVERTURE

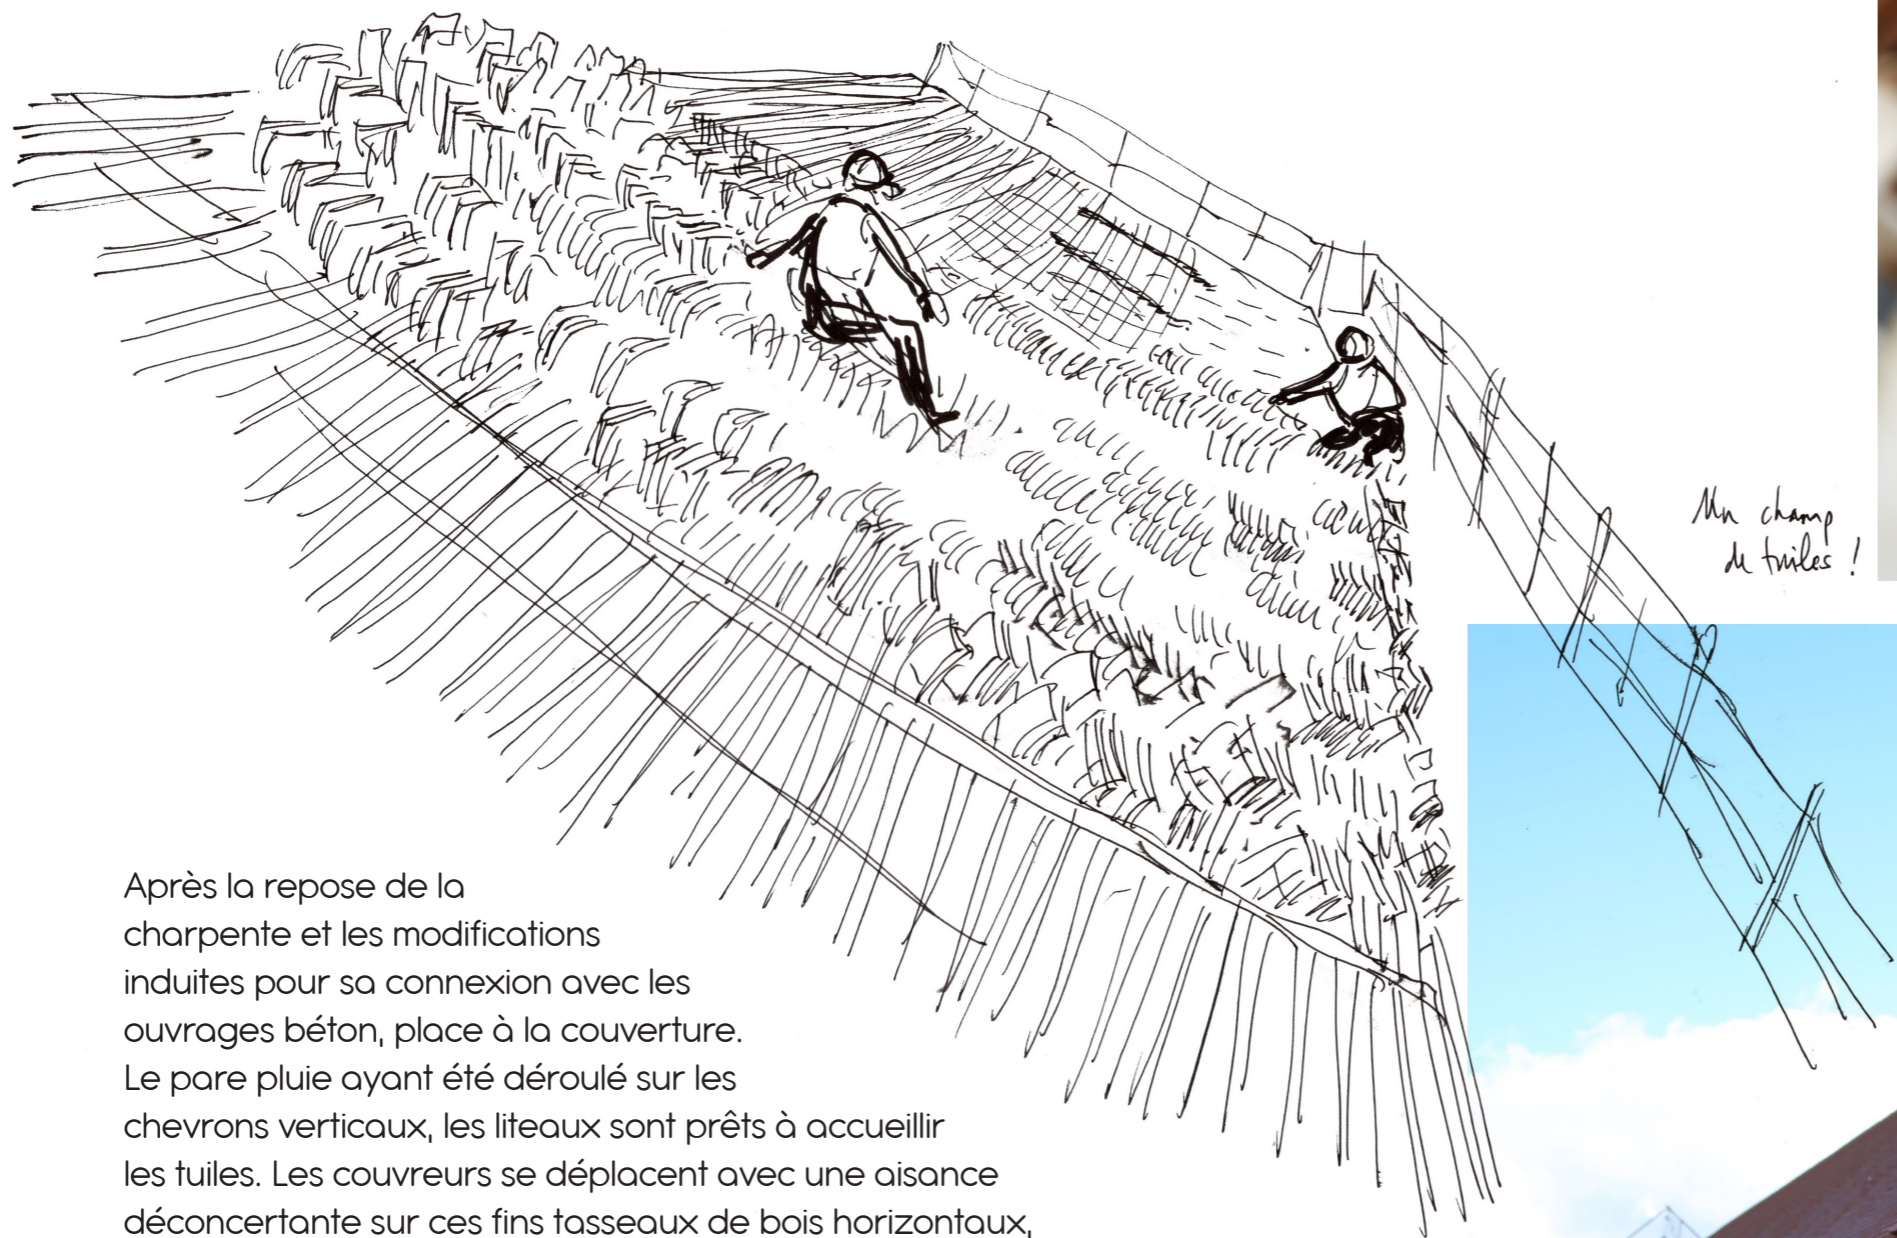
*Mon champ
de tuiles !*

Après la repose de la charpente et les modifications induites pour sa connexion avec les ouvrages béton, place à la couverture. Le pare pluie ayant été déroulé sur les chevrons verticaux, les liteaux sont prêts à accueillir les tuiles. Les couvreurs se déplacent avec une aisance déconcertante sur ces fins tasseaux de bois horizontaux, servant de stockage temporaire des tuiles en attente de leur pose définitive. Pas moins de 220 000 nouvelles tuiles sont nécessaires pour toute la couverture ! Le réemploi des tuiles existantes avait été envisagé, mais écarté du fait de nombreuses problématiques (planning, prix, fin de la fabrication de ce modèle...). Le bâtiment étant protégé au titre du Plan de Sauvegarde et de Mise en Valeur (PSMV), l'architecte des bâtiments de France (ABF) a été consultée afin de valider la teinte des tuiles, pour une parfaite intégration dans le quartier.

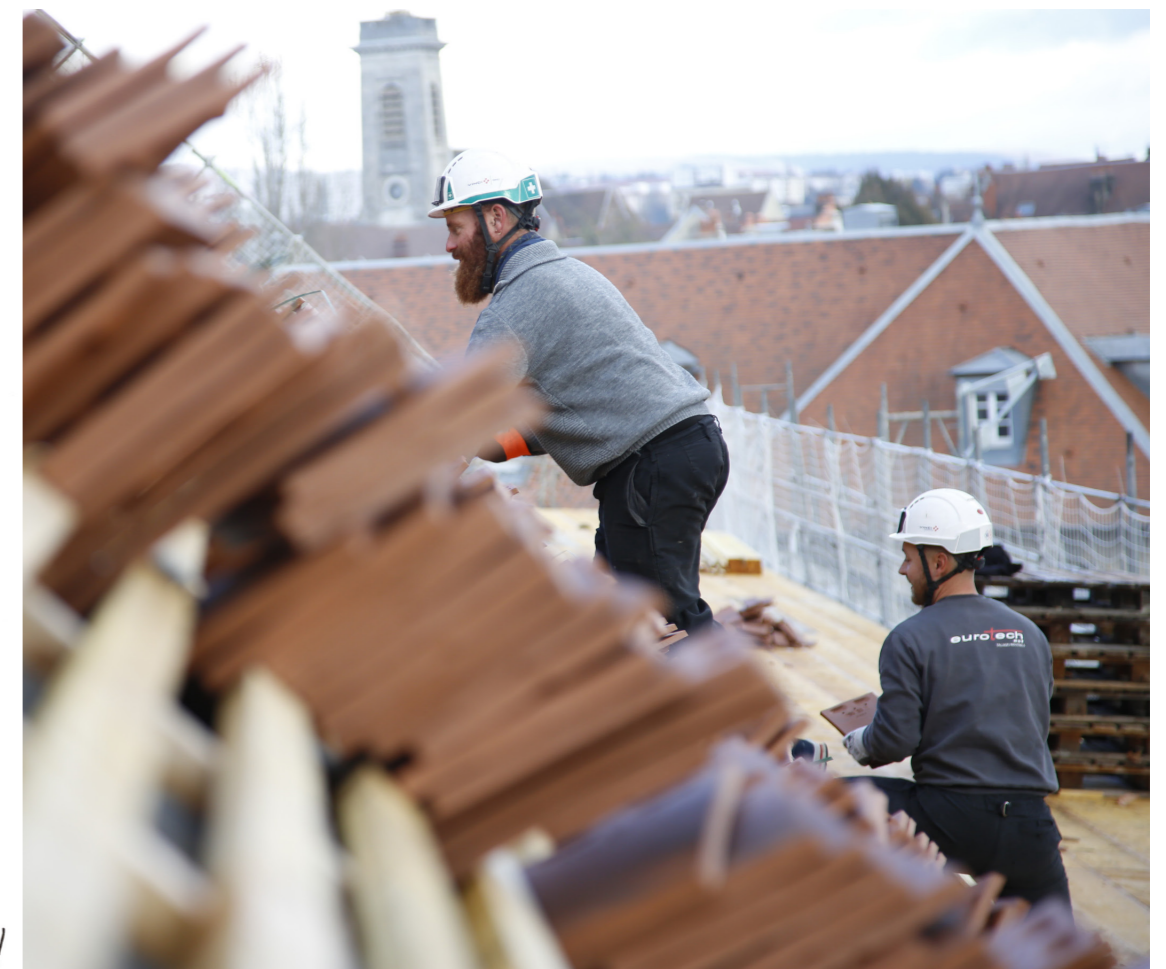
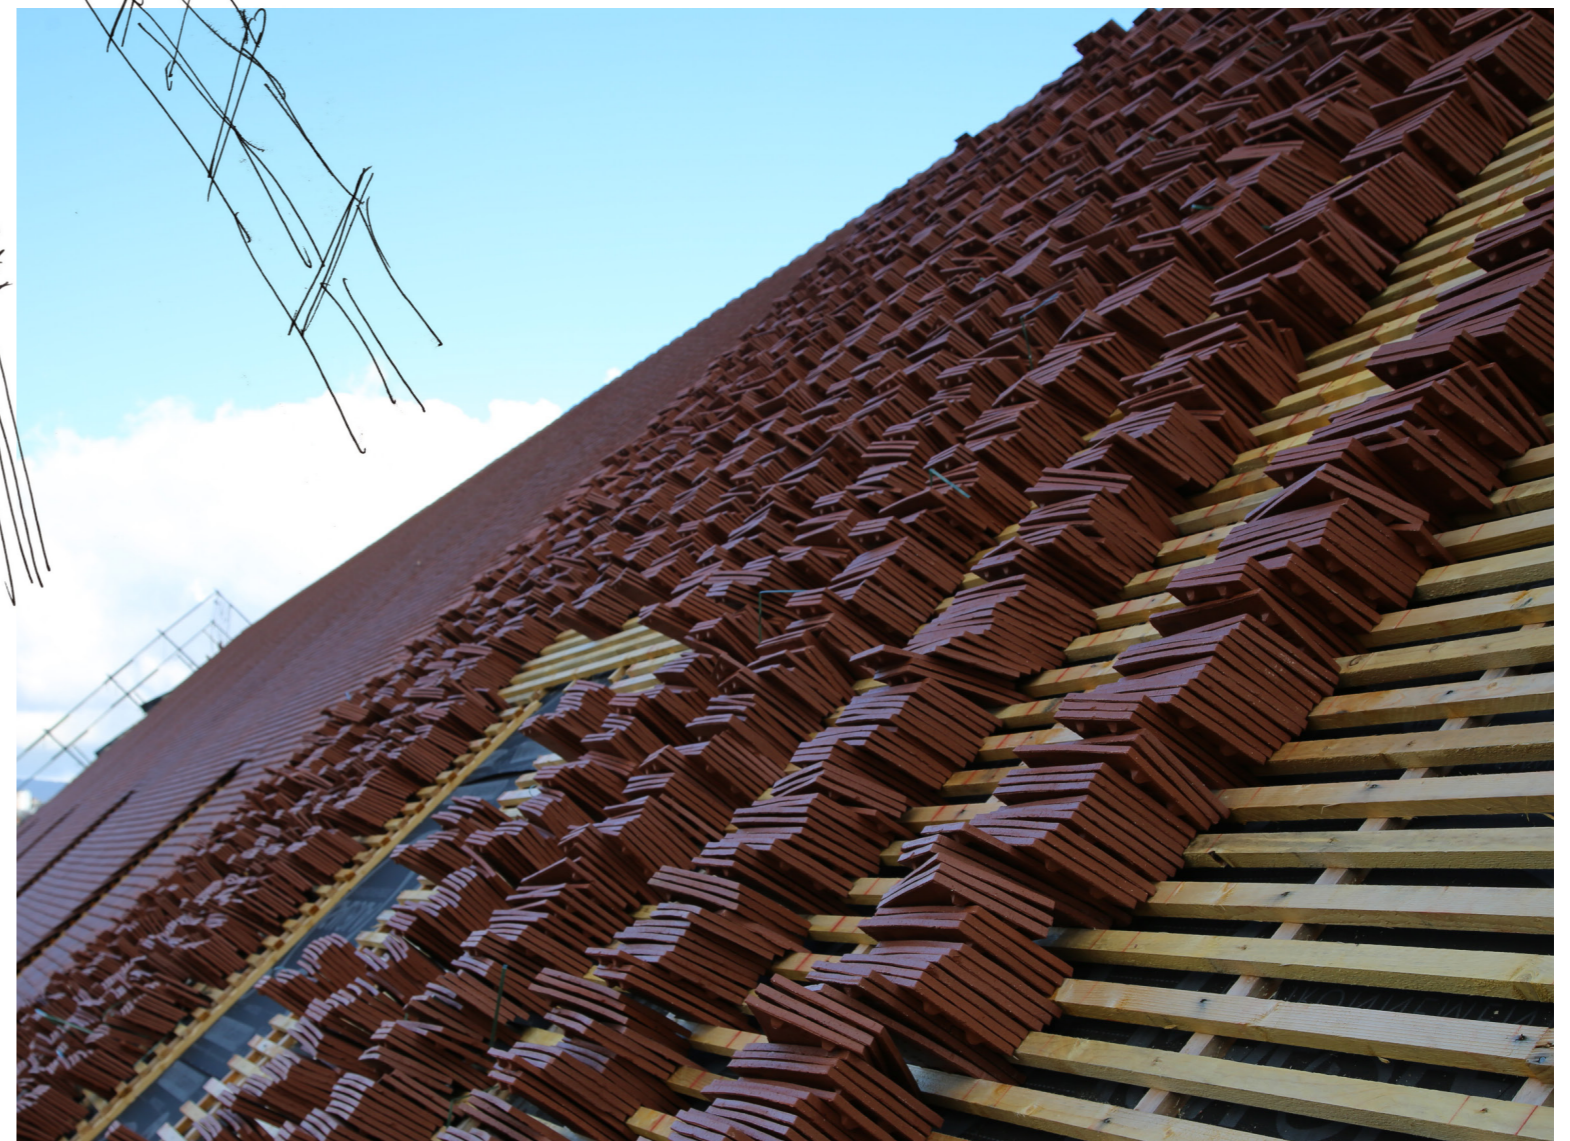
Novembre marque également la fin du montage de l'échafaudage par l'entreprise Fregonese. Cet échafaudage permettra aux couvreurs de Pateu & Robert de réaliser la partie basse de la toiture, celle en zinc ; et aux menuisiers d'Obliger de mettre en place les cadres de façade pour la protection solaire. Il servira également aux maçons d'HMR pour l'aérogommage des façades : ce procédé consiste à envoyer du sable à haute pression sur la façade pour la nettoyer.
